RAPORT PRIVIND STAREA CALITATII APEI DE SUPRAFATA SI SUBTERANE DIN JUDETUL BUZAU

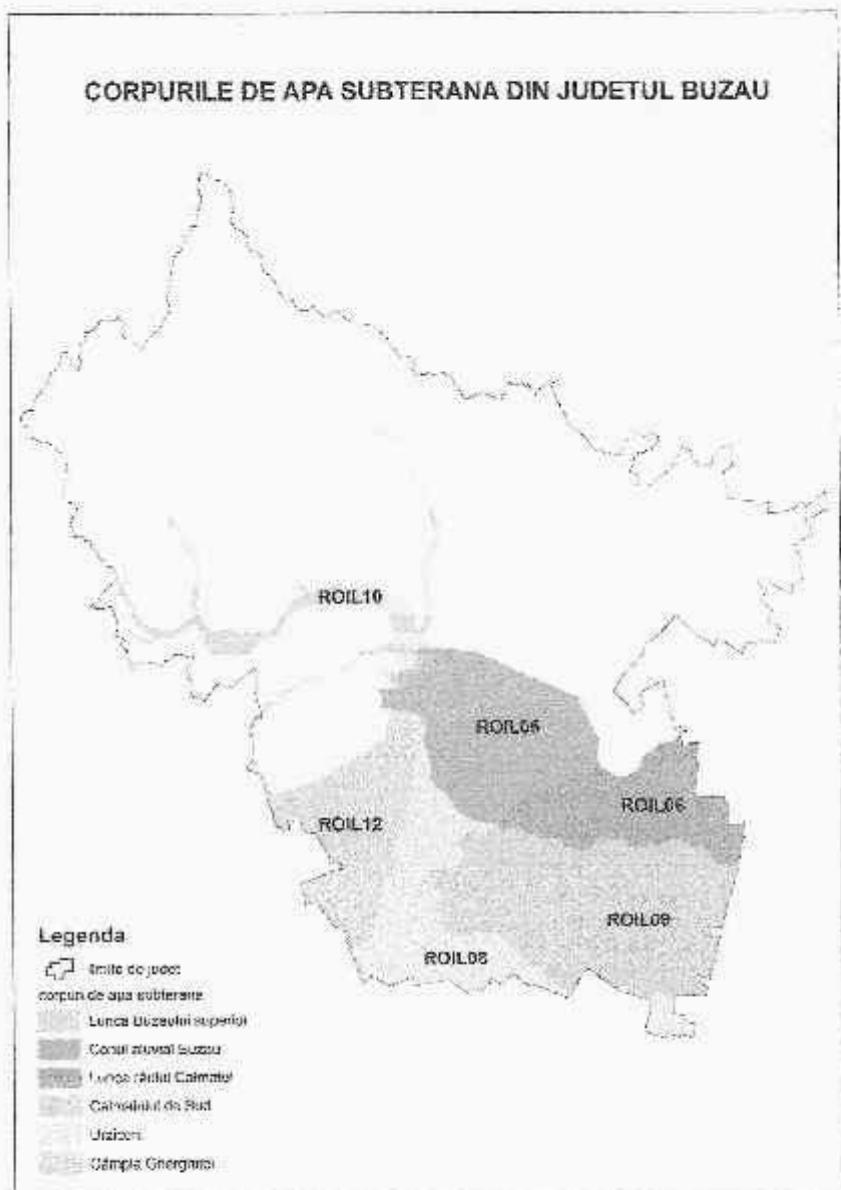
Din cele 18 coruri de apă subterană freatică identificate și delimitate pe teritoriul bazinului hidrografic Buzau-Ialomița, în județul Buzau sunt monitorizate 6 coruri:

- Conul aluvial Buzău (ROIL05);
- Lunca râului Călmățui (ROIL06);
- Călmățuiul de Sud (ROIL09);
- Lunca Buzăului Superior (ROIL10);
- Câmpia Gherghiței (ROIL12);
- Uriziceni (ROIL08).
