MINISTERUL MEDIULUI,
APELOR ȘI PĂDURILOR

**Măsurile prevăzute în
PLANUL DE MANAGEMENT AL RISCULUI LA INUNDAȚII
pentru bazinul hidrografic al râului Buzău, județul Buzău**

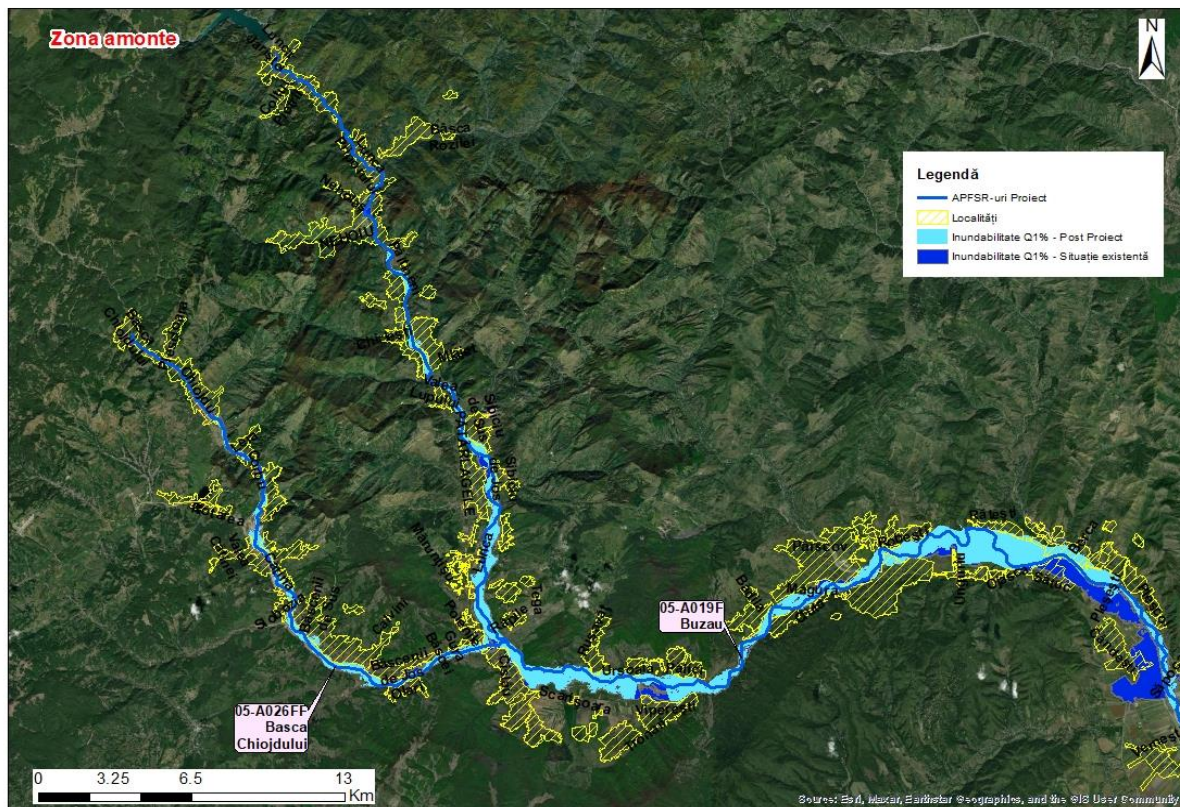
Limita de inundabilitate pre și post implementare proiect Q1% - zona amonte municipiu Buzău

Măsurile propuse în cadrul proiectului integrat Buzăul inferior au fost aplicate pe modelele hidrodinamice disponibile, iar în urma simulării acestora a rezultat că ele sunt eficiente și conduc la reducerea hazardului la inundații în zona obiectivelor propuse a fi apărate prin reducerea semnificativă a undei de viitură propagată în aval, cât și îndeplinirea standardului de protecție a localitatilor de 1%, respectiv de 0.2 % pentru Municipiul Buzău.

În figurile de mai jos, se poate observa o comparație între limitele de inundabilitate din scenariul de bază și limitele de inundabilitate în scenariul post implementare proiect, punând în evidență reducerea hazardului la inundații concluzia fiind că măsurile propuse conduc la efectele așteptate.

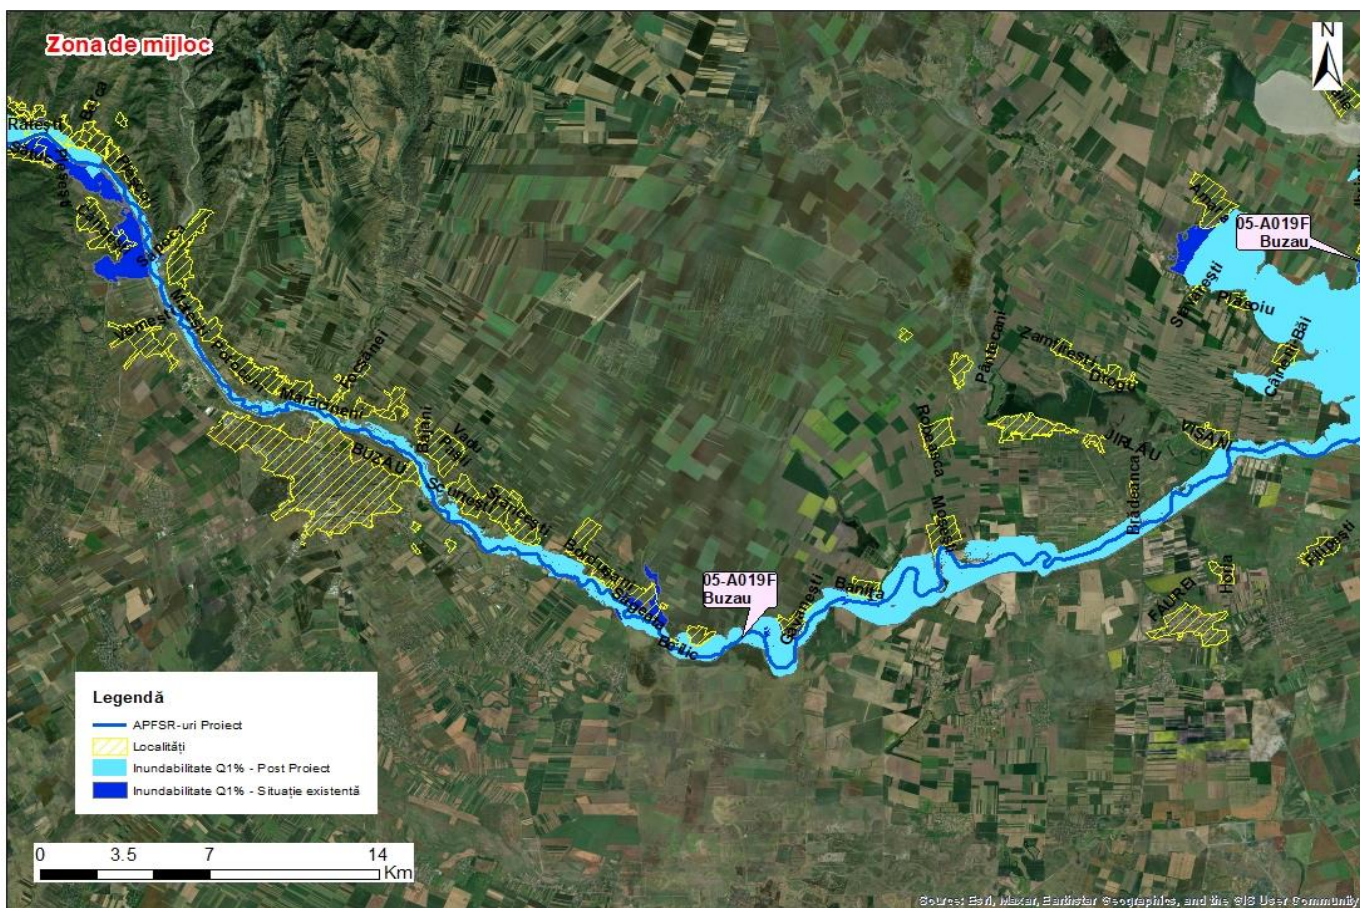
Limita de inundabilitate pre și post implementare proiect Q1% - zona aval municipiu Buzău
